## INTERVENTI VOLTI AL SUPERAMENTO DELLE BARRIERE ARCHITETTONICHE NELLE AREE PERTINENZIALI DELLA BASILICA DI SAN VALENTINO

### Progetto Esecutivo

Relazione generale e documentazione fotografica

01

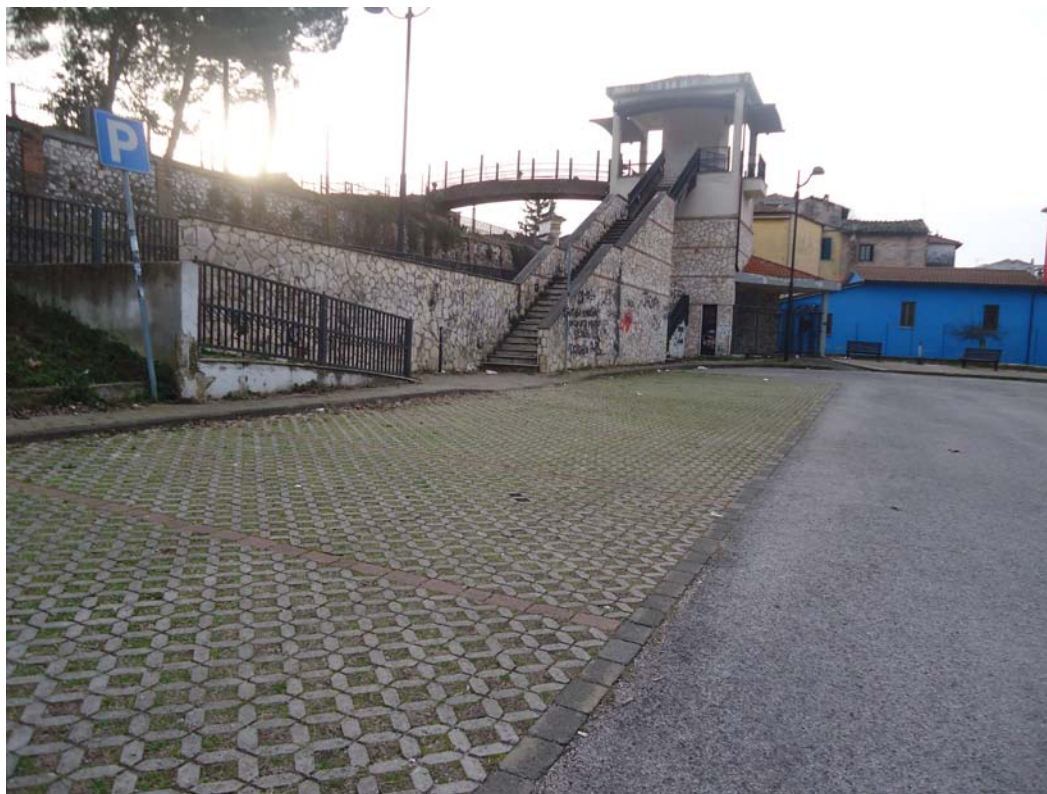
**Foto 1**

- 1) mancanza di parcheggi dedicati ad un'utenza diversamente abile secondo le specifiche di cui all'articolo 4, comma 2.3, D.M. 236/89 e articoli 10 e 11, D.P.R. 503/96 (Foto 1);
- 2) presenza di avvallamenti nel manto di superficie del marciapiede pedonale su Via San Valentino, realizzato in masselli di cls autobloccanti, posto all'uscita del sistema di rampe di collegamento col parcheggio, che costituiscono un'insidia alla deambulazione per persone con ridotta o impedita capacità motoria (Foto 2);
- 3) mancanza di un adeguato sistema di segnaletica orizzontale all'attraversamento di via San Valentino, all'imbocco della viabilità di accesso al sagrato (Foto 3);
- 4) presenza di percorso pedonale in quota costituito da passerella aerea in legno che necessita di interventi di manutenzione degli elementi componenti (Foto 4);

1. parcheggi (rif: articolo 4, comma 2.3, D.M. 236/89 e articoli 10 e 11, D.P.R. 503/96) : *“Si considera accessibile un parcheggio complanare alle aree pedonali o a esse collegato tramite rampe. Nelle aree di parcheggio devono comunque essere previsti, nella misura minima di 1 ogni 50 o frazione di 50, posti auto di larghezza non inferiore a m 3,20, e riservati gratuitamente ai veicoli al servizio di persone disabili.*

Nel caso in esame, di parcheggio con stalli di sosta localizzati in banchine pavimentate con elementi modulari di cls autobloccanti drenanti, si sottolinea la non compatibilità della suddetta pavimentazione con la percorrenza in sedia a rotelle, vista la dimensione dei vuoti tra un elemento e l'altro e la mancanza di giunti perfettamente sigillati. In tale caso si prevede la rimozione del pavimento in cls e la sua sostituzione con tappetino di usura in asfalto previa ricostituzione del sottofondo con massetto di cls armato con rete

elettrosaldatura. Si prevede di realizzare n. 3 stalli di sosta di dimensione 3,20 x 5 ml, segnalati con adeguata segnaletica orizzontale e verticale.

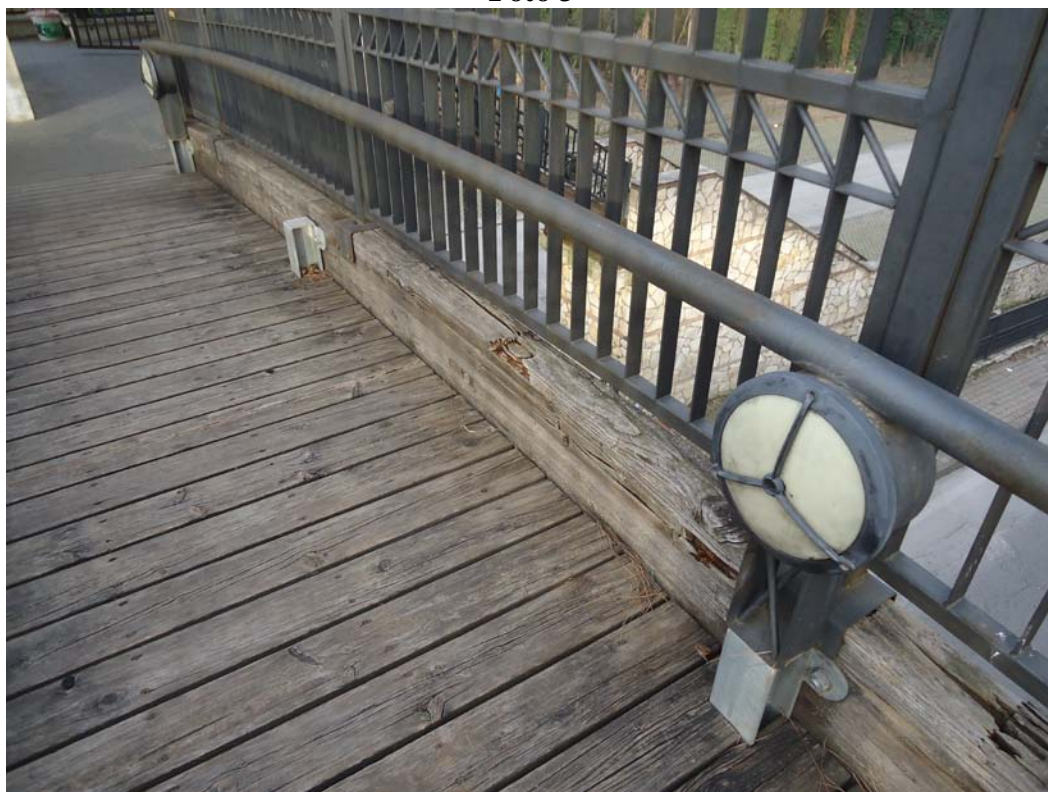
**Foto 4**

4. le travi della passerella presentano dei punti di evidente degrado costituiti da fessurazioni più o meno superficiali. In tale caso l'intervento esclude opere di consolidamento, demandate ad un successivo intervento a seguito di una più approfondita indagine strutturale

- sul manufatto, e si limita alle sole opere di manutenzione volte a limitare l'avanzamento dei fenomeni di degrado in atto dovuti all'esposizione agli agenti atmosferici senza che siano intervenute nel tempo opere di costante manutenzione. L'intervento consisterà nella stuccatura delle fessurazioni con collanti/resine misti a trucioli di legno/segatura previa pulizia del legname e successivo trattamento protettivo dato per impregnazione, del tipo antitarlo resistente agli agenti atmosferici;

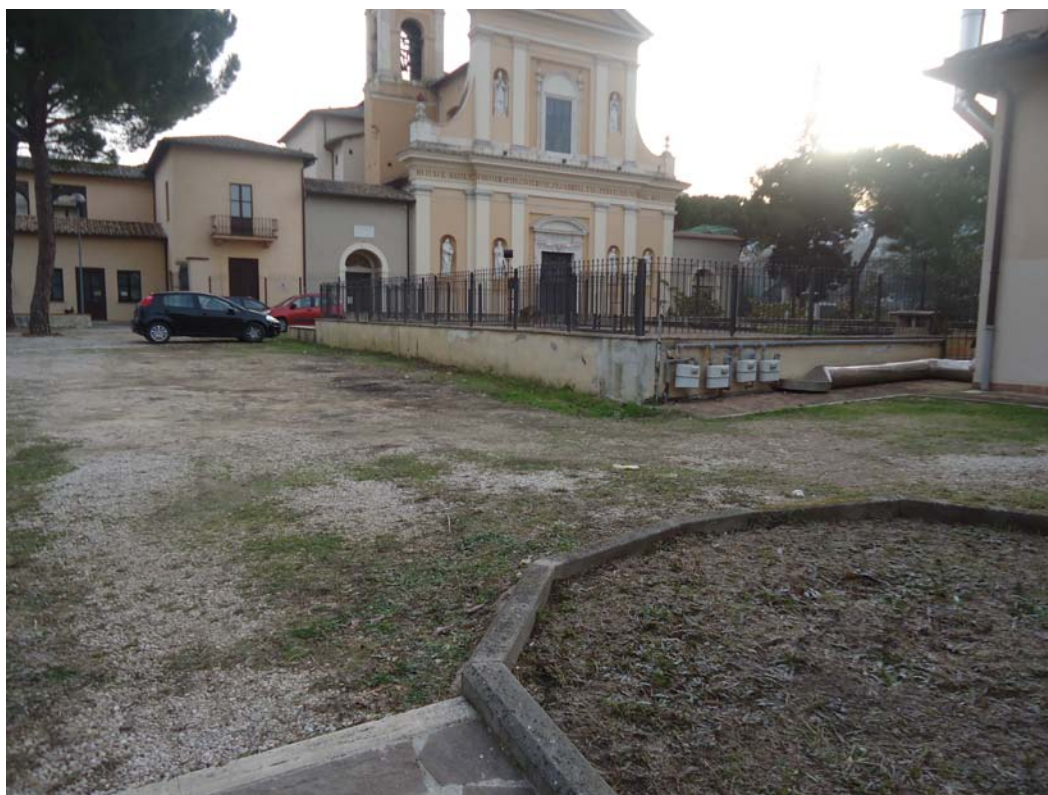
**Foto 5**

- 5) mancanza di adeguata pavimentazione del percorso pedonale localizzato alla quota del giardino superiore, che dall'ascensore conduce in direzione del sagrato della Basilica (Foto 5);

5. realizzazione di percorso pedonale, nel tratto ove attualmente inesistente perché imbrecciato, costituito da sentiero di 1,50 ml di larghezza lastricato con basole di porfido disposte ad opera incerta posate su massetto di calcestruzzo armato con rete elettrosaldata diametro 8 mm maglia 20x20, delimitato da cordoli in cav. Gli elementi costituenti la pavimentazione avranno giunture inferiori a 5 mm, stilate con materiali durevoli, saranno piani con eventuali risalti di spessore non superiore a mm 2;

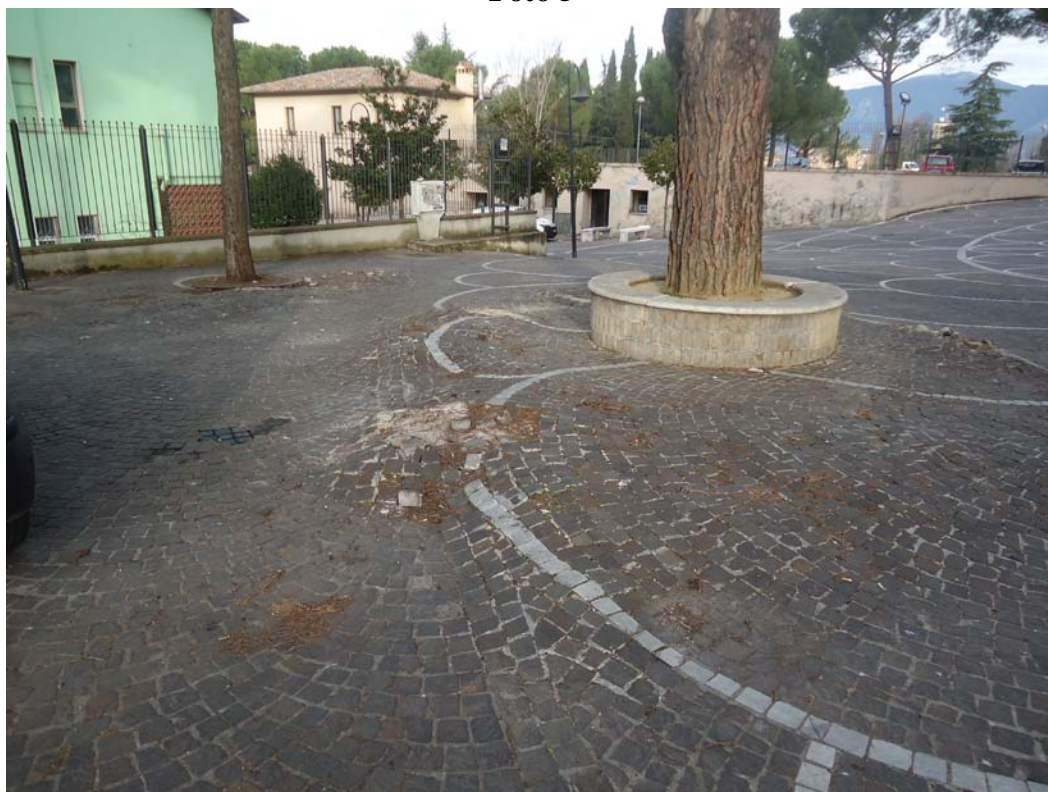
**Foto 6**

- 6) presenza di pavimentazione sconnessa, realizzata con cubetti di porfido disposti a coda di pavone, divelti dalla crescita dell'apparato radicale degli alberi di pino presenti in prossimità del sagrato (Foto 6);

6. intorno ad uno dei pini localizzati sul piazzale davanti al sagrato si è verificato lo svellimento dell'acciottolato in cubetti di porfido a causa della crescita delle radici dello stesso albero. L'intervento prevede l'eliminazione dei cubetti di porfido e dello strato di sabbia sottostante e la realizzazione di un'aiuola permeabile di forma circolare con raggio approssimativo di 4 ml perimetrata da cordolo/sedile realizzato con blocchetti di calcestruzzo intonacati sormontati da copertina in pietra poggiante su fondazione di c.a. costituita da piccolo cordolo disposto al piede dello stesso muretto;

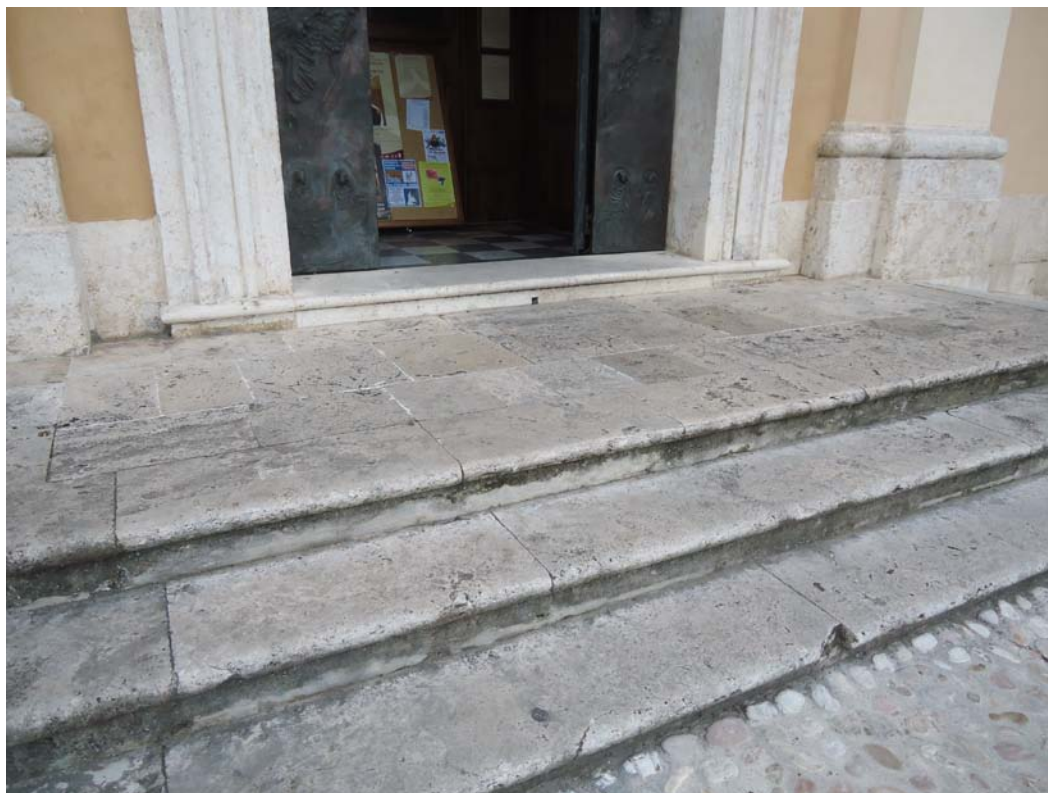
**Foto 7**

- 7) presenza di barriera all'ingresso della Basilica costituita da gradino alto 15 cm sull'uscio del portone principale (Foto 7);
- 8) presenza di cancello pedonale in ferro battuto con anta di dimensione insufficiente a consentire un agevole transito di persona su sedia a ruote (Foto 8);

7. all'ingresso principale della Basilica, il gradino di 15 cm posto sull'uscio, costituisce una barriera all'ingresso in chiesa. Vista l'importanza simbolica del luogo, la soluzione tecnica è demandata ad un successivo approfondimento tecnico/realizzativo che possa recepire anche le istanze sovraordinate della Soprintendenza per i Beni Architettonici e Paesaggistici dell'Umbria.;

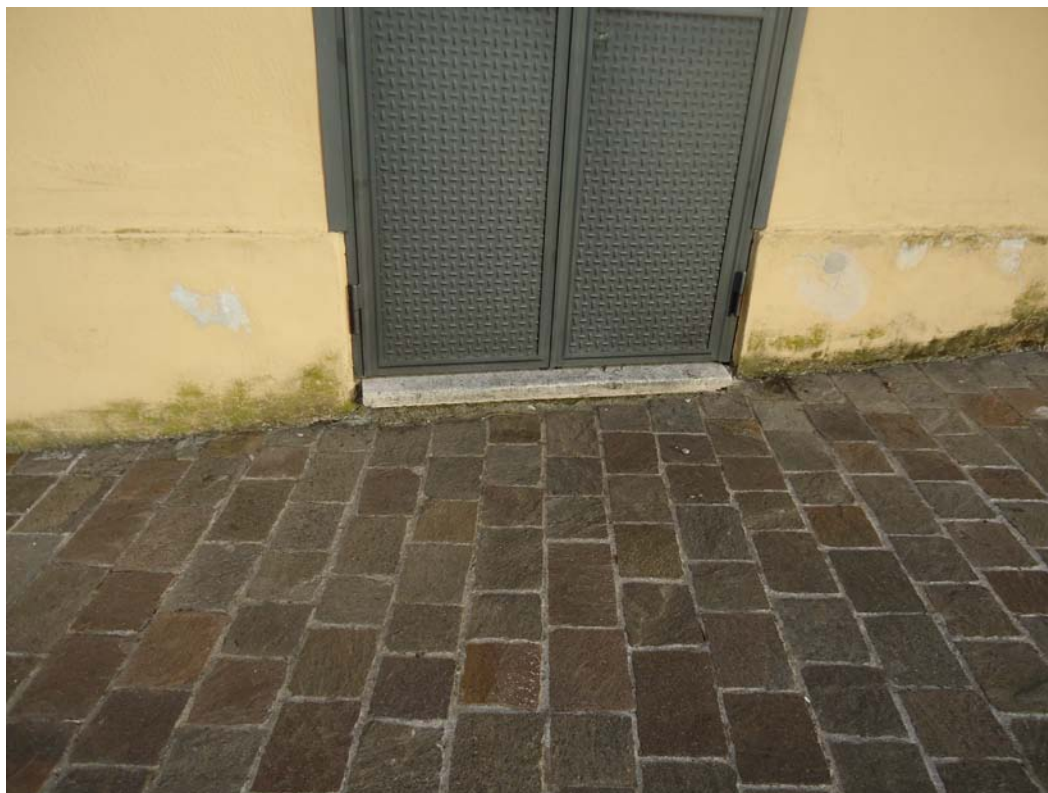
**Foto 9**

- 9) presenza di dislivelli all'ingresso dei varchi di accesso al locale utilizzato per la pesca di beneficenza in occorrenza della festività del Patrono (Foto 9);

9. realizzazione di piccolo scivolo in lamiera di acciaio zincata a caldo da applicare in affiancamento della soglia di ingresso al locale;
  10. fornitura e posa in opera di ascensore oleodinamico come da offerta CIAM n. PNI 5-15/ver.1 consegnata al protocollo del Comune di Terni al n. 9359 del 22.01.2015.

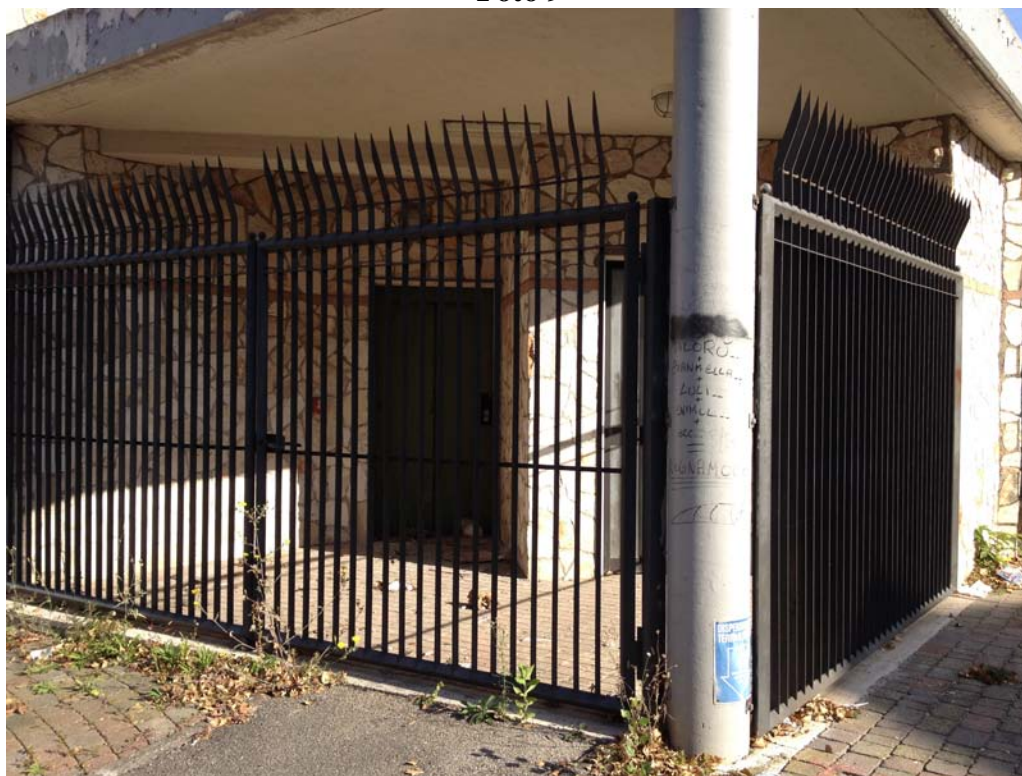
**Foto 10**

- 10) impianto ascensore in avanzato stato di degrado, sia per gli innumerevoli atti vandalici subiti, sia per il furto di diverse parti elettriche e meccaniche necessarie al suo funzionamento, come descritto compiutamente nella relazione dell'impianto CIAM n. 3163 fornita dalla stessa ditta, unitamente ad offerta economica per la riparazione acquisita al protocollo del Comune con n. 9359 del 22.01.2015 allegata alla presente relazione (Foto 10).
